#### Come fare parlare le foto storiche: la monofotogrammetria

# Quando le vecchie foto raccontano: l’alluvione del 1927 a Olivone

di Cristian Scapoza e Claudio Bozzini <sup>1</sup>

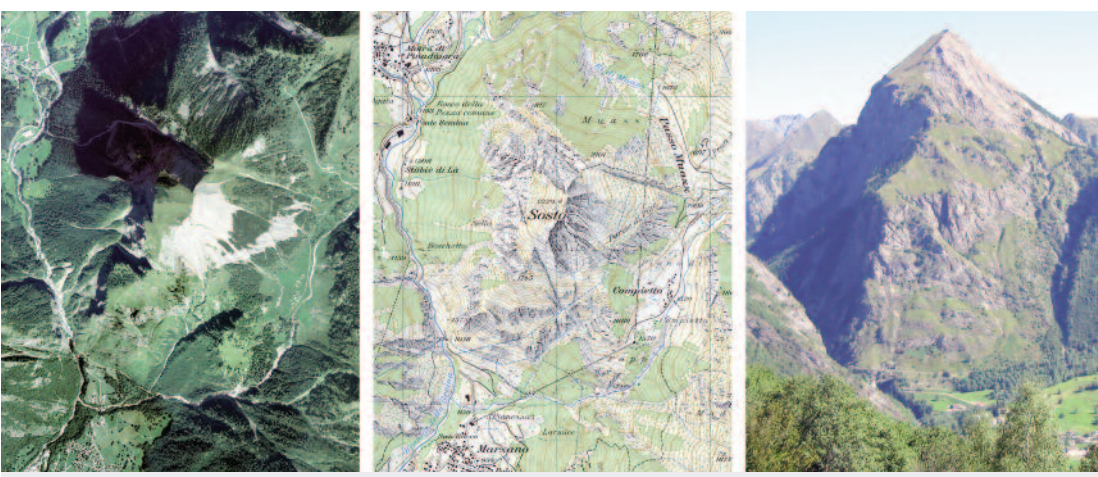
1. Confronto tra il Sosto (2220,6 m slm) visto su una fotografia aerea, sulla carta nazionale 1:25'000 e su una normale fotografia terrestre. La montagna simbolo della Valle di Blenio, con la sua tipica forma piramidale, risulta immediatamente riconoscibile unicamente nella visione da terra.

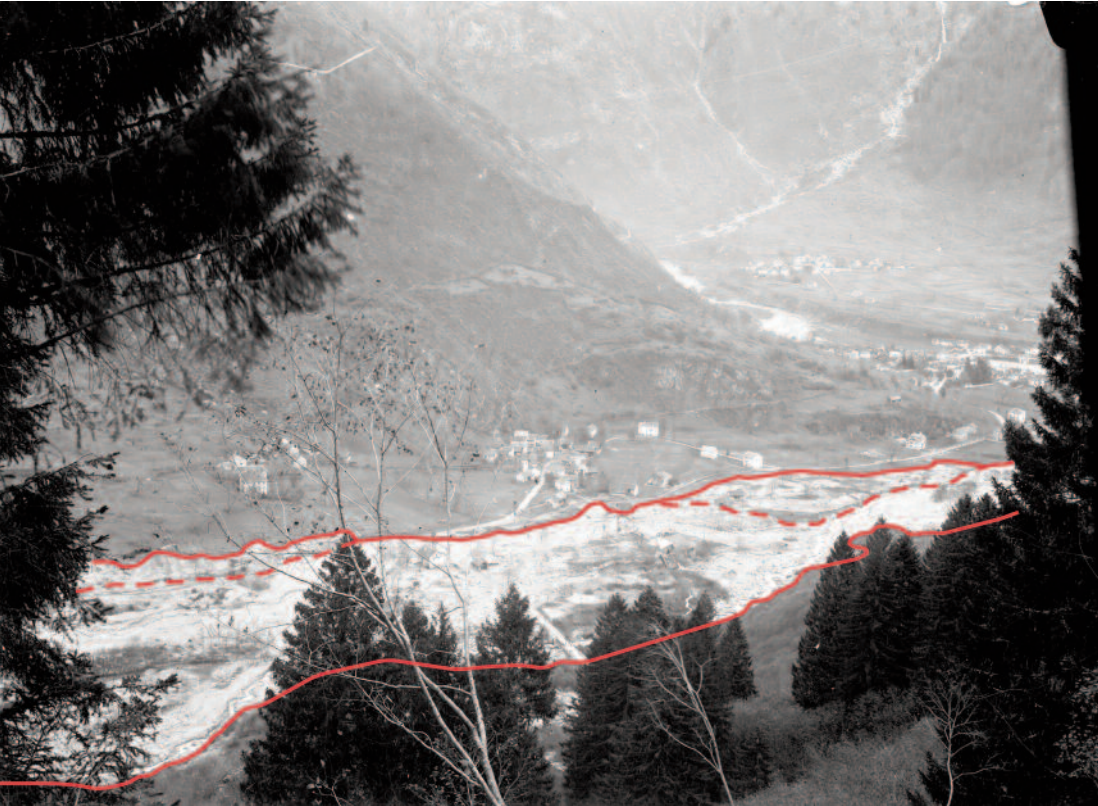
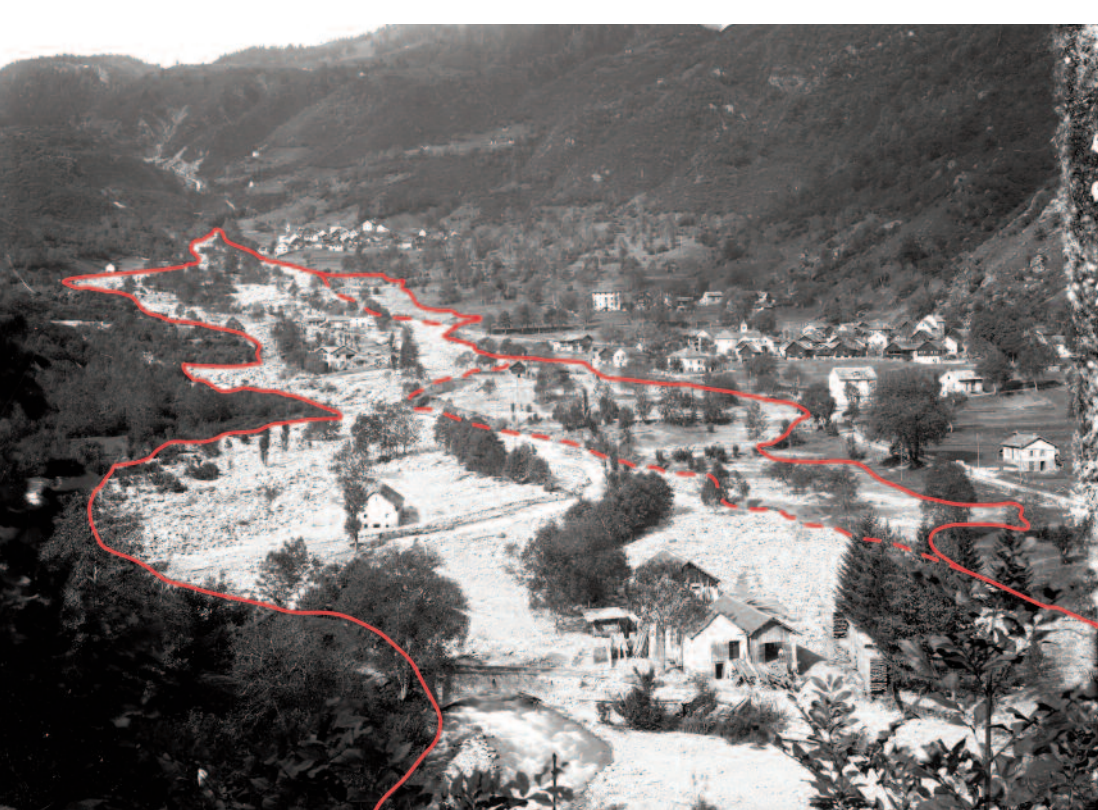
3. Fotografie dell’alluvione del settembre 1927 scattate da Roberto Donetta. In alto, veduta delle frazioni di Petullo e Scona dalla strada del Lucomagno poco prima di Camperio (foto DON3456). In basso, veduta delle frazioni di Scona, Petullo e Sommascona dalla collina di Sina (foto DON3463). Sulle due fotografie sono stati tracciati i limiti della zona che è stata inondata durante l’alluvione (linea continua) e della zona raggiunta da sedimenti più grossolani come ciottoli e blocchi (linea tratteggiata). Fotografie riprodotte per gentile concessione dell’Archivio Roberto Donetta di Corzoneso.

Una testimonianza importante dell’alluvione del 25 settembre del 1927 ci è fornita grazie a due foto-grafie scattate da Roberto Donetta subito dopo l’evento (fig. 3). Entrambe le fotografie sono state georeferenziate grazie al *WSL Monoplotting tool*, che ha consentito di ottenere un errore di calibra-zione della camera (in distanza reale) di circa un metro. A partire dalle due fotografie, sono poi stati cartografati con precisione sia il perimetro della zona raggiunta dai sedimenti fini, che permette di farsi un’idea del settore che è stato inondato durante l’alluvione, sia il limite sinistro raggiunto dai se-dimenti grossolani (ciottoli e blocchi), che permette di farsi un’idea del settore più attivo dell’allu-vione dove è avvenuto il trasporto di fondo dei sedimenti (fig. 3). Tenendo conto che le importanti modifiche territoriali intercorse tra il 1927 e oggi, sia a livello del paesaggio naturale, sia a livello del-le zone costruite, permettono difficilmente di eseguire un confronto preciso di quello che sarebbe sta-to l’effetto dell’evento alluvionale sul paesaggio odierno, gli elementi cartografati sulle due fotogra-fie storiche scattate da Roberto Donetta sono stati riportati su una fotografia attuale (fig. 4).

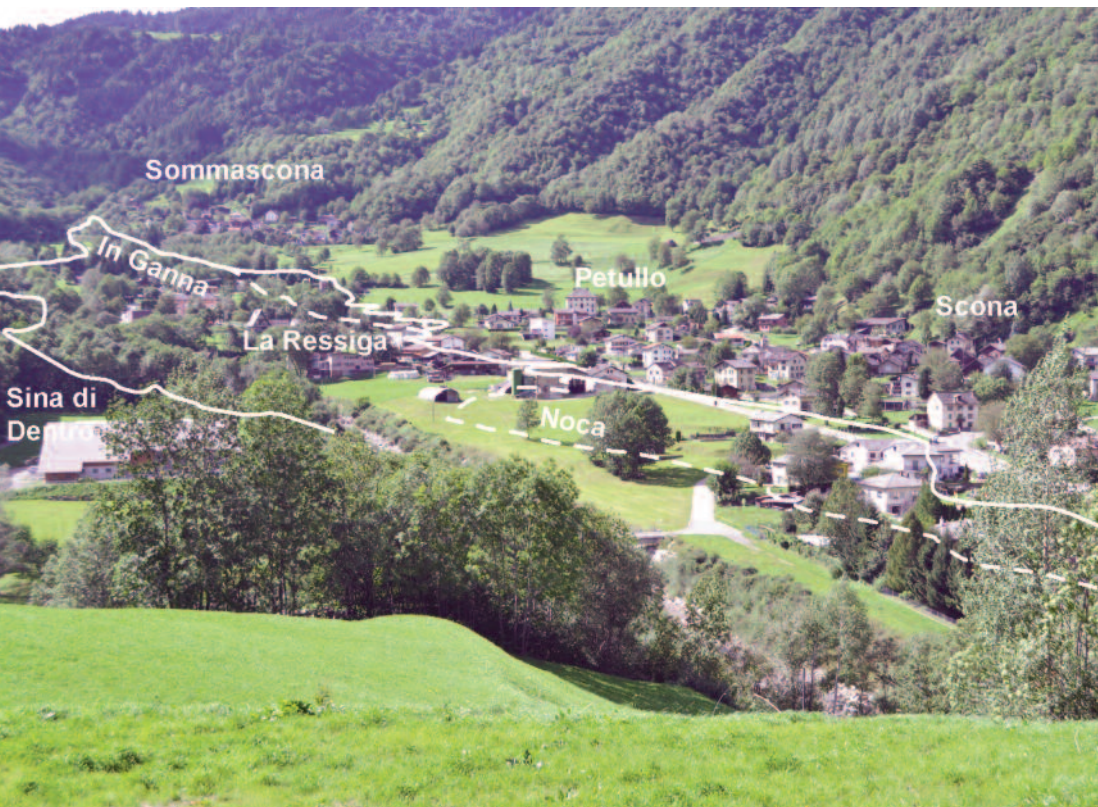
4. Veduta delle frazioni di Scona, Petullo e Sommascona dalla collina di Sina (foto C. Scapoza, 26 agosto 2012), con il limite delle zone colpite dall’alluvione del 1927 desunti da un’analisi comparata delle due fotografie storiche scattate da Roberto Donetta (vedi fig. 2). Sulla fotografia, sono stati riportati i toponimi presenti sul piano corografico 1:10'000.

Parte della zona colpita nel 1927 dall’alluvione è oggi costruita. Dei nuclei abitati sono in effetti pre-senti poco a valle di “Noca” e in zona “La Ressiga” e “In Ganna” (fig. 4). Nel caso di questi due ulti-mi toponimi, “La Ressiga” ricorda la presenza a prossimità del Brenno del Lucomagno di alcune se-gherie (in dialetto *rèsga*), gravemente danneggiate nel 1927 (vedi sopra) ma tuttora esistenti, mentre “In Ganna” fa riferimento ai depositi sassosi di un corso d’acqua (in dialetto *ghèna*), in questo caso dei Ri di Fondo, di Mezzo, di Cima, delle Fontanelle e di Piera che si congiungono a Sommascona.

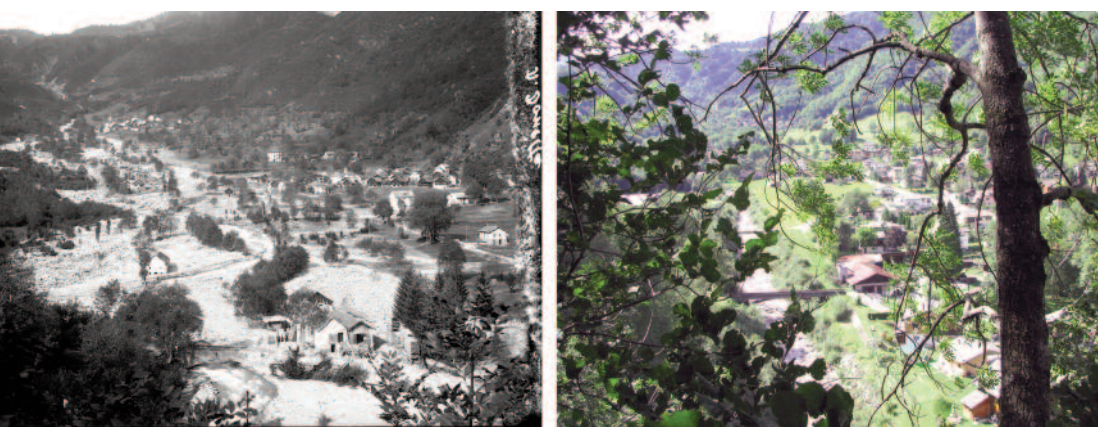
5. Confronto tra la fotografia DON3463 scattata da Roberto Donetta nel settembre 1927 (a sinistra: foto riprodotta per gentile concessione dell’Archivio Roberto Donetta di Corzoneso) e una fotografia scattata dallo stesso punto di vista nell’agosto 2012 (a destra: foto C. Scapoza). Le difficoltà poste dalla vegetazione nel cercare di scattare la stessa fotografa a 85 anni di distanza sono evidenti.

Oltre a permettere la georeferenziazione di una fotografia obliqua, la ricostruzione dei parametri del-la camera operata dal *WSL Monoplotting tool* consente anche una ricostruzione della posizione della fotocamera che ha scattato la fotografia. Questa informazione è molto importante in quanto per-mette di poter acquisire ulteriori fotografie scattate da una posizione simile, consentendo una migliore comparazione dei cambiamenti morfologici e/o paesaggistici avvenuti nel tempo. Partendo da questo presupposto, abbiamo quindi cercato di scattare delle fotografie dalla posizione degli scatti di Rober-to Donetta. Anche questo esercizio è molto interessante per rendersi conto dei cambiamenti avvenuti nel tempo, in questo caso l’importante avanzata della vegetazione forestale. Se nel 1927 è stato pos-sibile per Roberto Donetta immortalare la campagna di Scona dalla strada del Lucomagno prima di Camperio (zona “Iurin”), questo risulta al giorno d’oggi impossibile. Lo stesso vale per la fotogra-fia scattata dalla collina di Sina, per la quale la vegetazione non copre completamente la visuale come nel caso della strada del Lucomagno ma pregiudica fortemente la possibilità di cogliere la stessa visione di 85 anni orsono (fig. 5).
